# PLAN DE GESTION DES SOLS AU DROIT DU PROJET SAMBE

## SAS SAMBE – BORNE DE L'ESPOIR LEZENNES – VILLENEUVE D'ASCQ (59)

<b>Numéro d'affaire :</b> KA18.10.001		
<b>Agence :</b> Nord		
<b>Date</b>	<b>Version</b>	<b>Objet de la version</b>
5 novembre 2018	1	Création du document

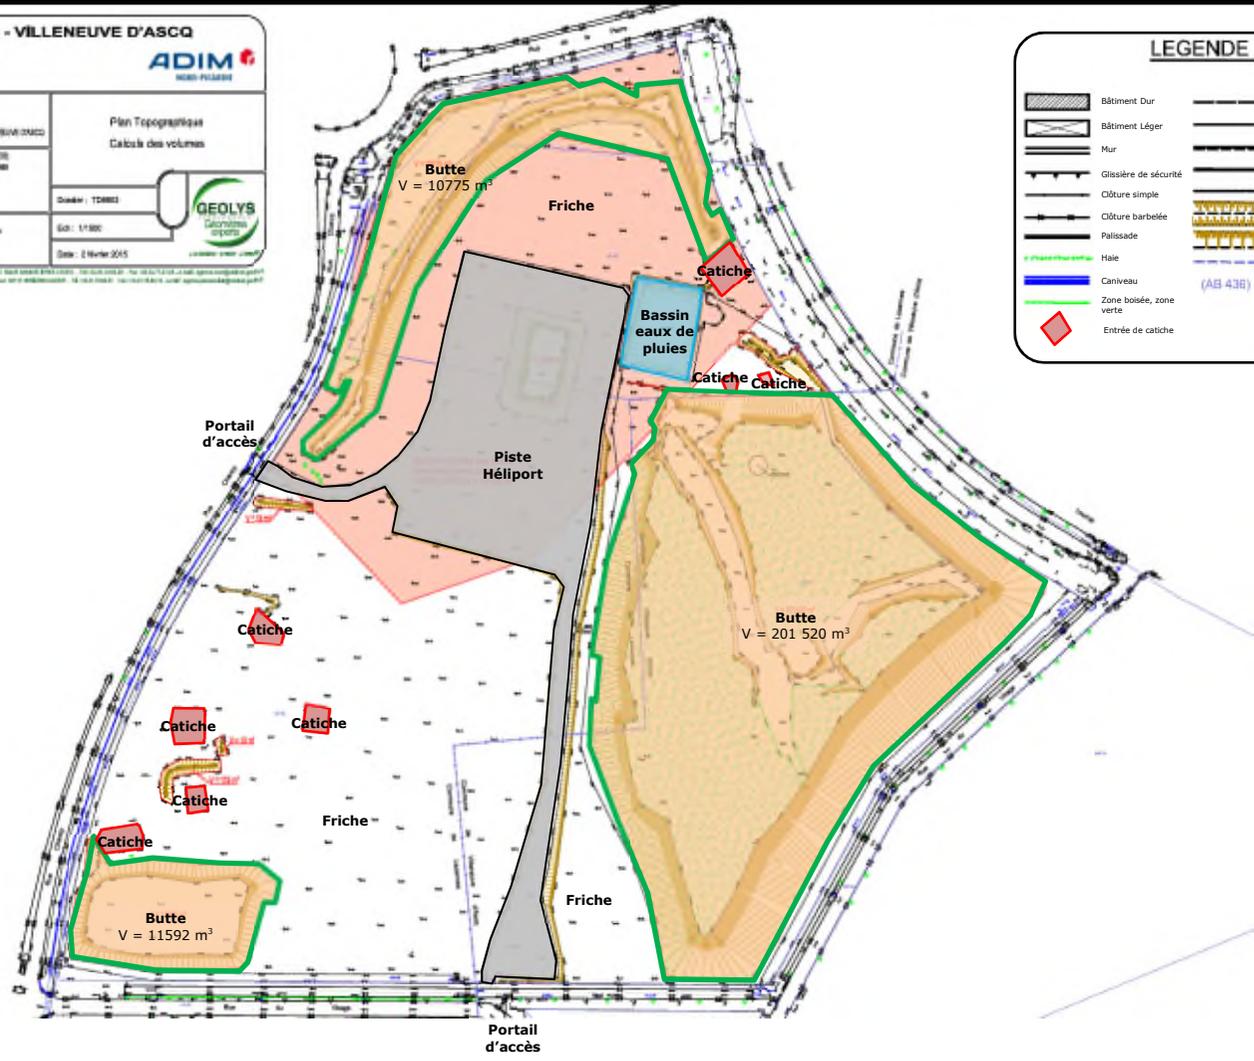
# Etat actuel du terrain - Occupation du sol

- ↗ d'une butte de déblais de chantier (environ 200 000 m<sup>3</sup>) datant des années 1970 lors de la construction des lignes de métro et du boulevard du Breucq et couvrant une superficie proche de 2 hectares,
- ↗ une seconde butte d'environ 20 000 m<sup>3</sup> datant du chantier de construction du stade Pierre Mauroy,
- ↗ d'une aire bétonnée d'environ 1,5 hectare dédiée aux besoins d'équipement du stade Pierre Mauroy (piste d'atterrissage d'hélicoptères notamment),
- ↗ d'un bassin de récupération d'eaux pluviales de 0,1 hectare,
- ↗ d'une friche enherbée de 4 ha sans usage particulier.

La zone est également concernée par un risque d'effondrement de carrières souterraines d'exploitation de la craie sénonienne abandonnées (catiches). Plusieurs effondrements ont déjà eu lieu sur le site, notamment en 2015.

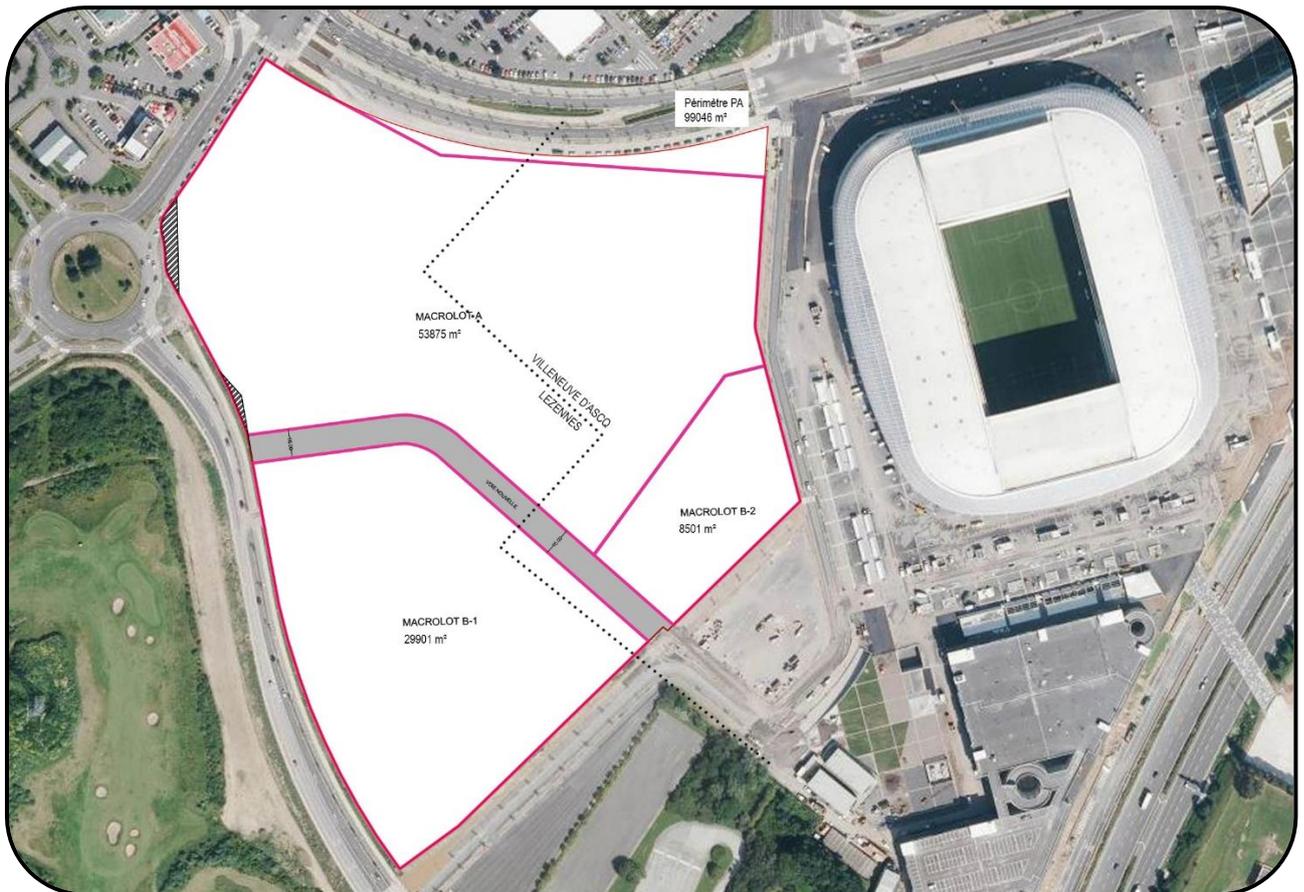
La carte suivante permet d'identifier le découpage parcellaire en fonction des lots.

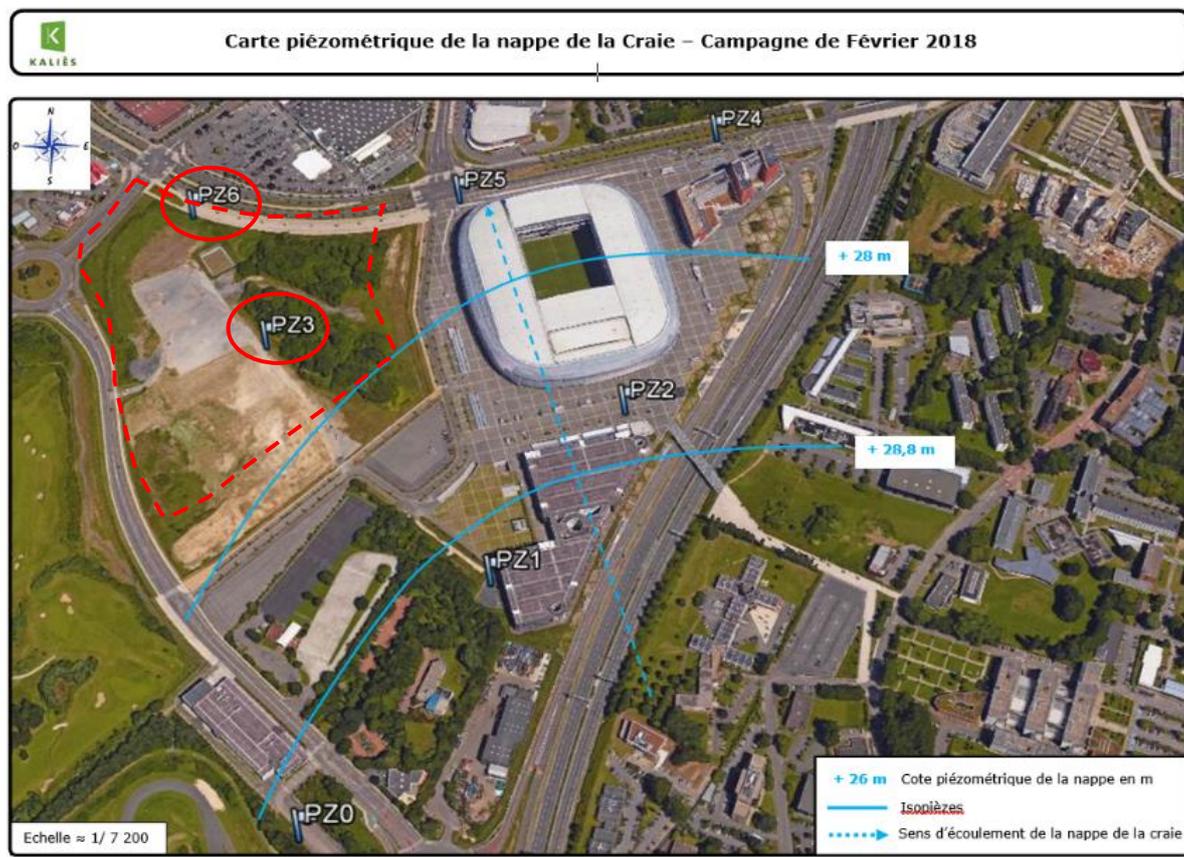
Un réseau de surveillance de sept piézomètres (Pz0 à Pz6) a été installé par la Société FONDASOL entre Juin 2009 et Mars 2010. Deux d'entre eux (Pz3 et Pz6) étaient implantés sur la zone étudiée. Ils ont été comblés en avril 2018 suite à la validation par la préfecture de l'arrêt de la surveillance sur ces ouvrages.

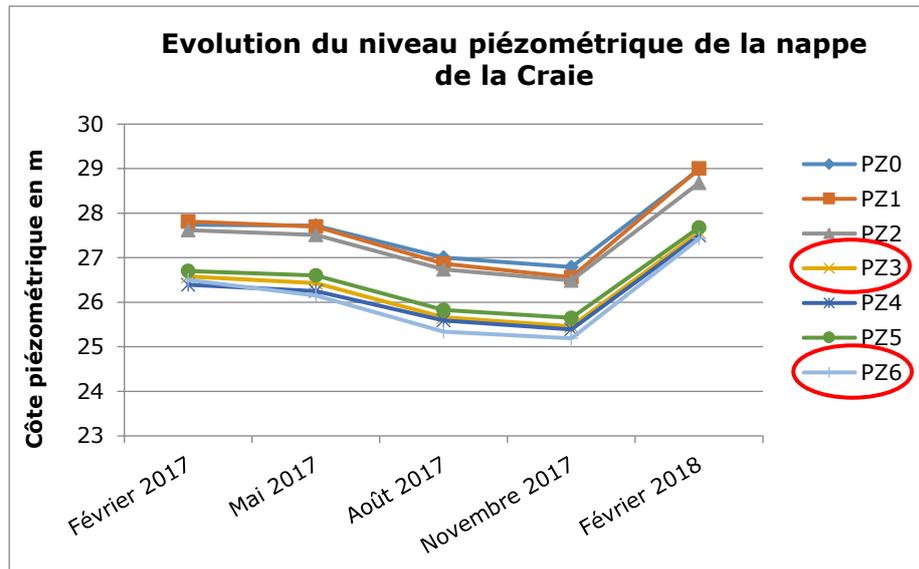
La dernière campagne de prélèvements sur ces ouvrages a eu lieu en Février 2018. L'évolution du niveau piézométrique sur un an était la suivante :

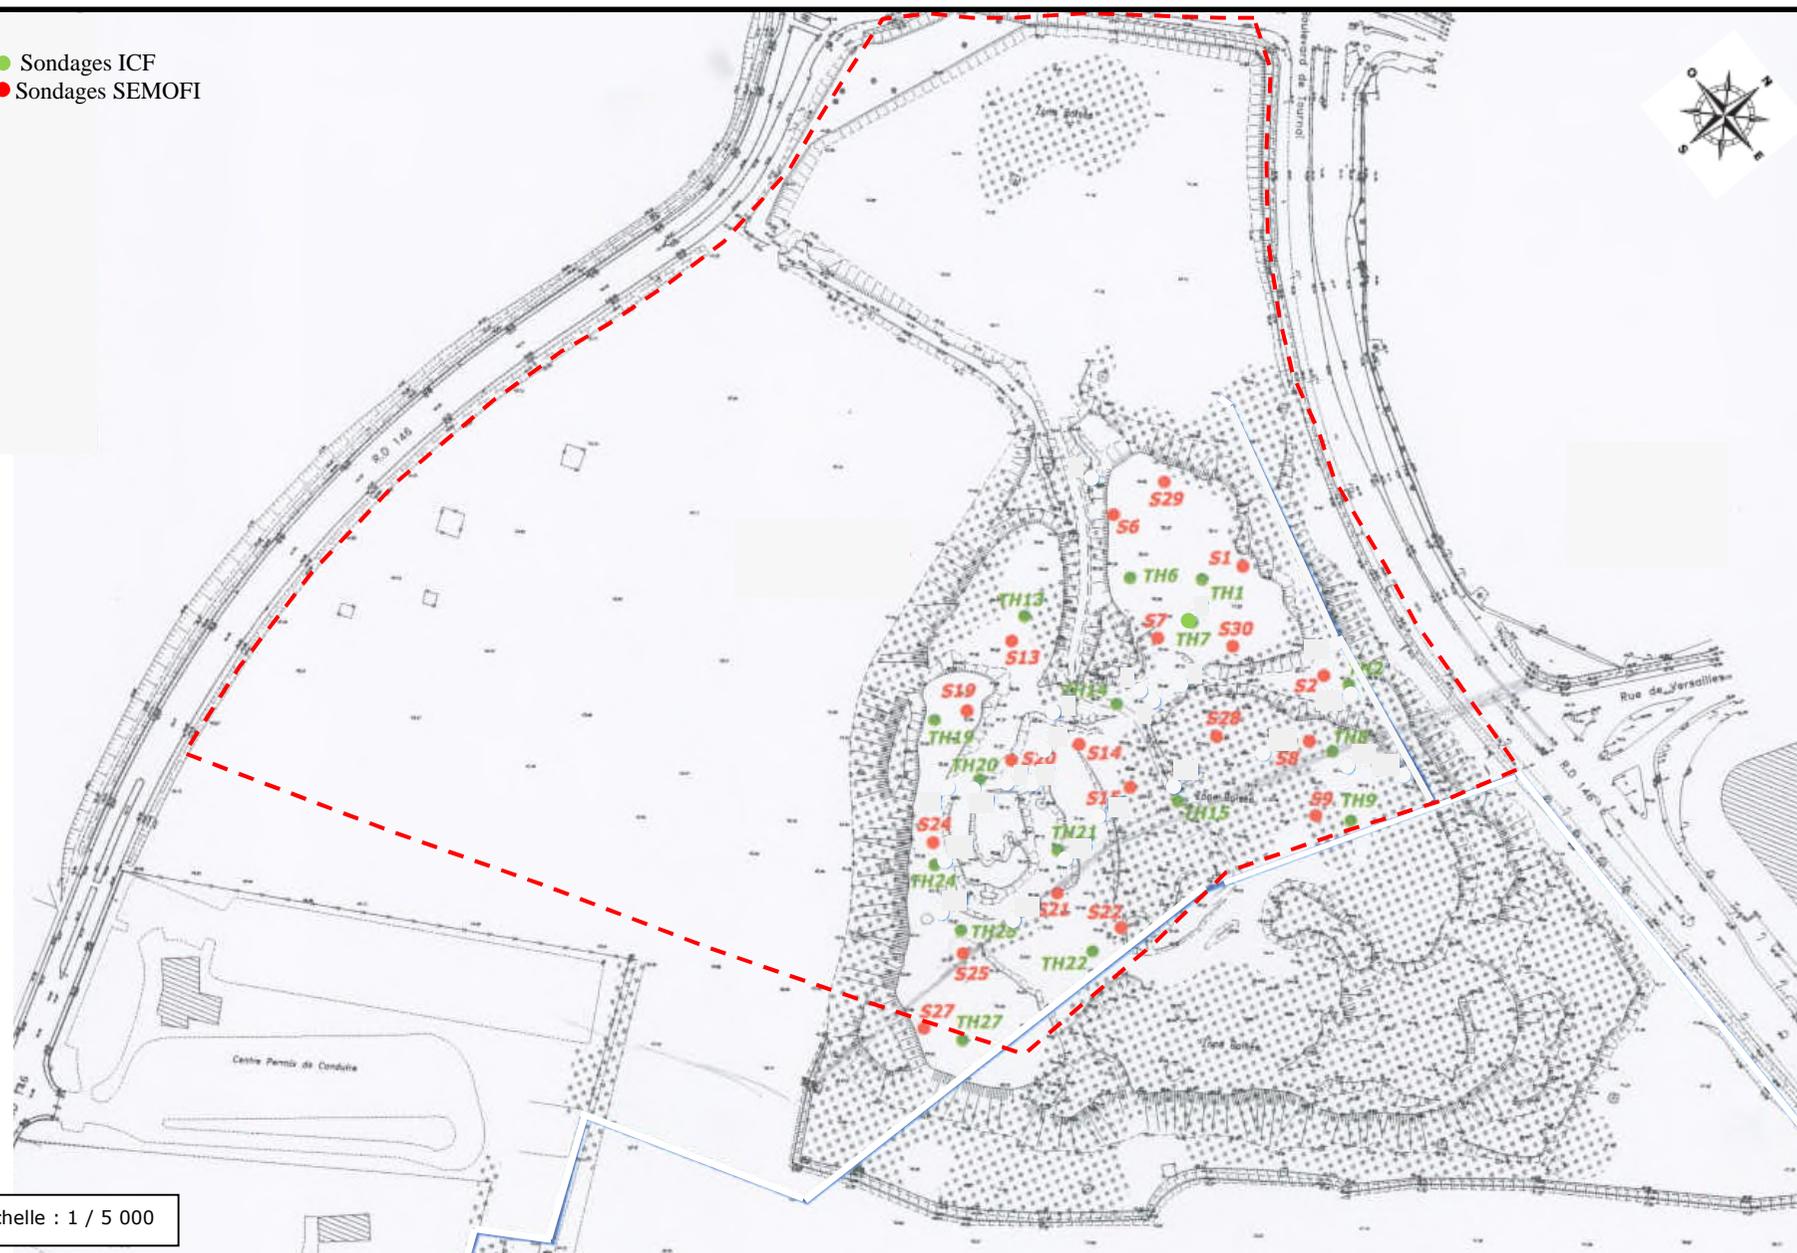
## Localisation des sondages SEMOFI (2008)

- Sondages ICF
- Sondages SEMOFI

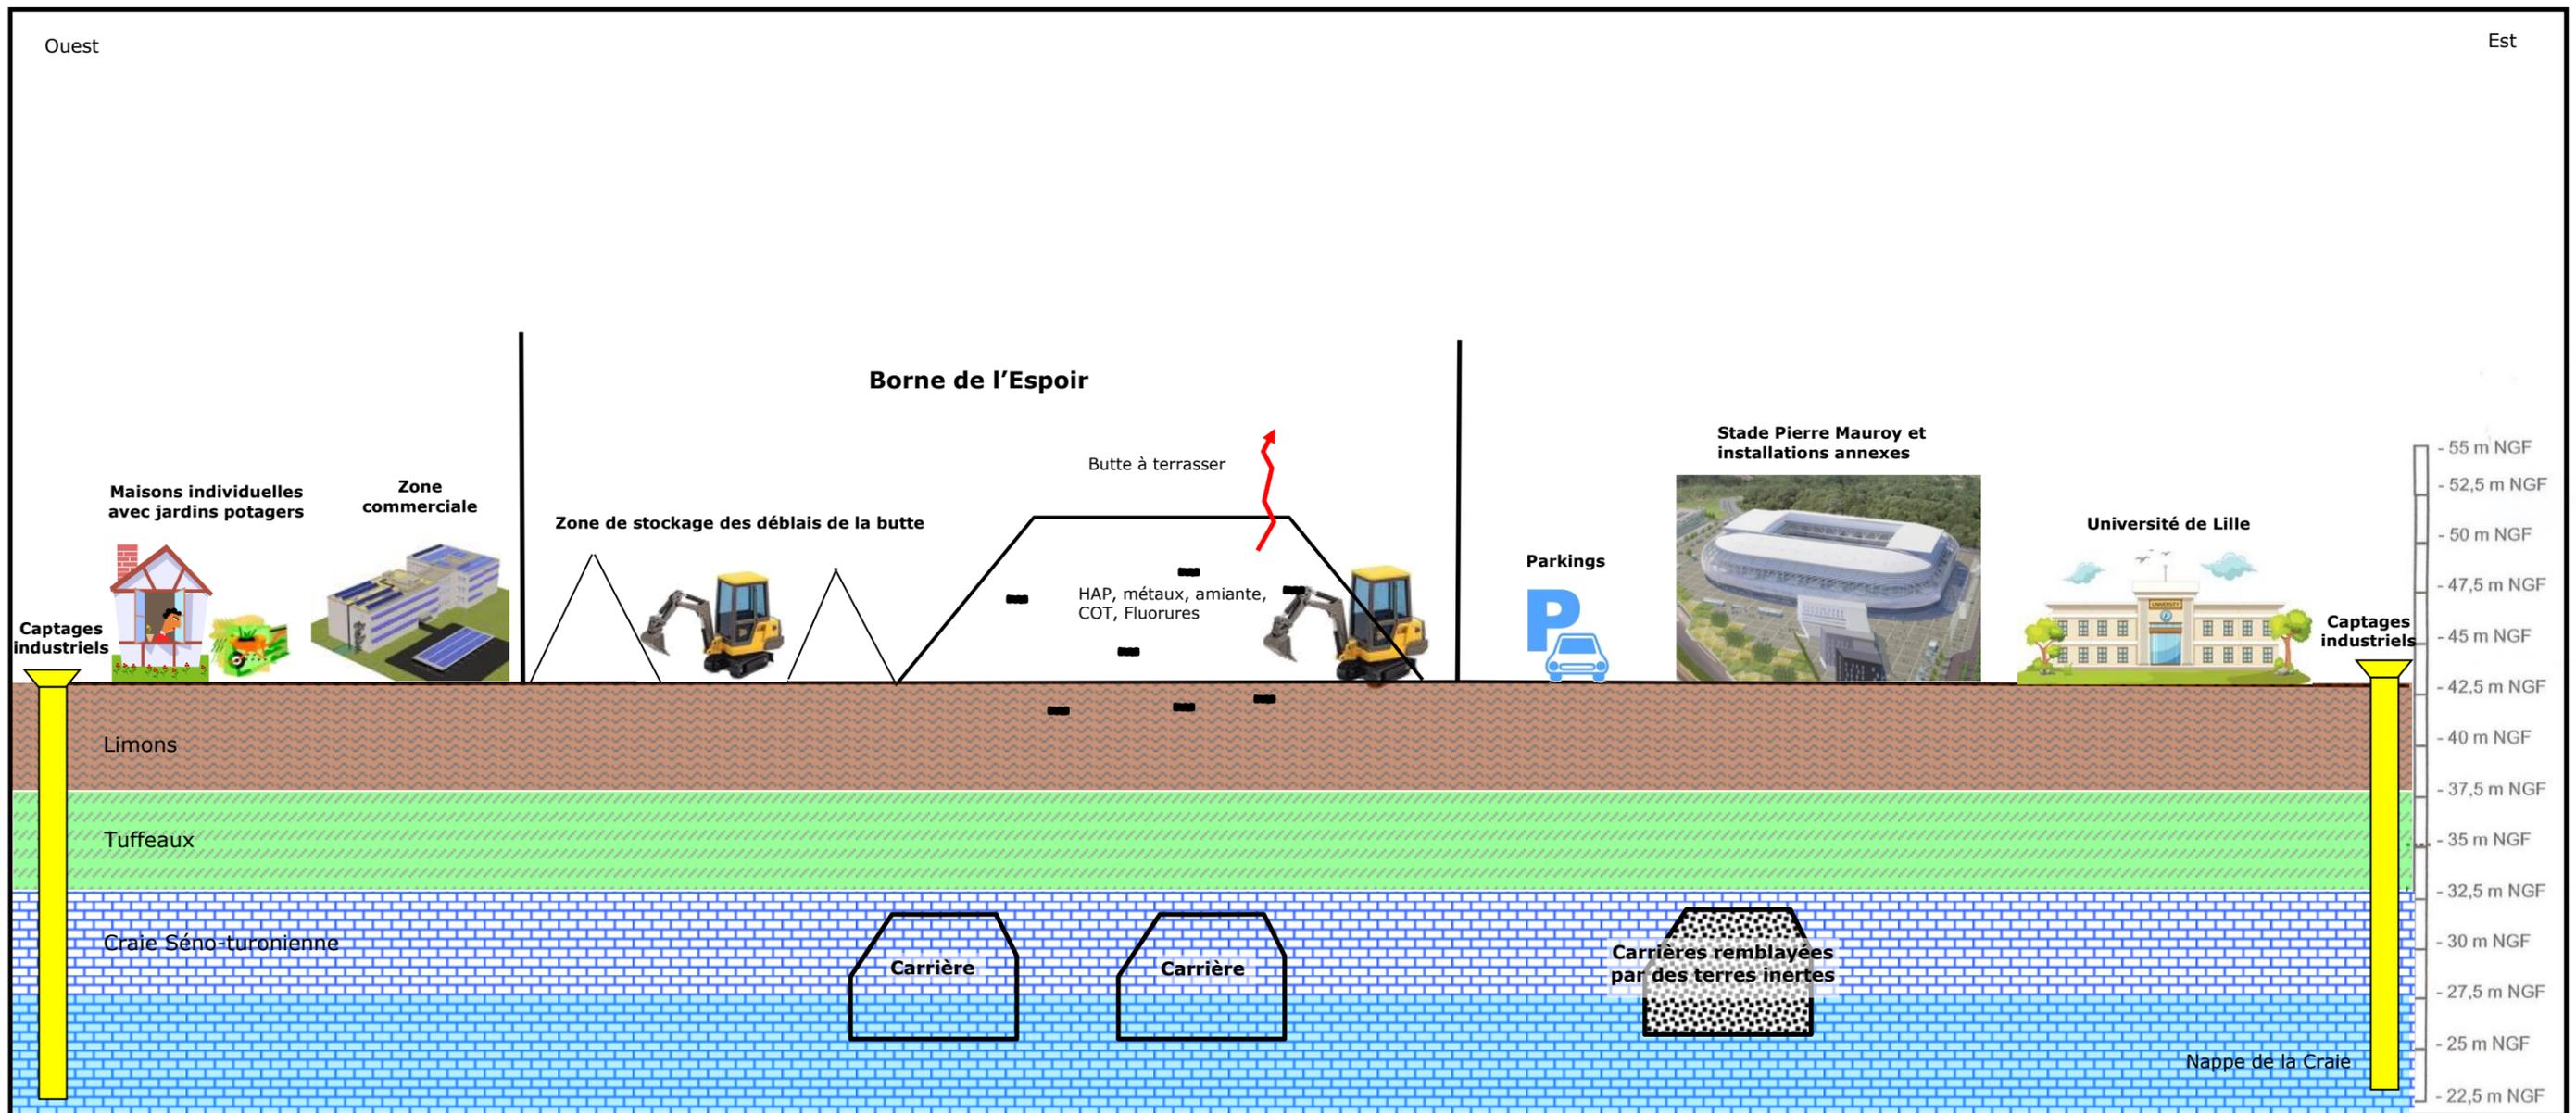
# Schéma conceptuel du site en phase de travaux d'excavation

Voie potentielle de migration de polluants ←

Voie potentielle par envol de poussières ↗

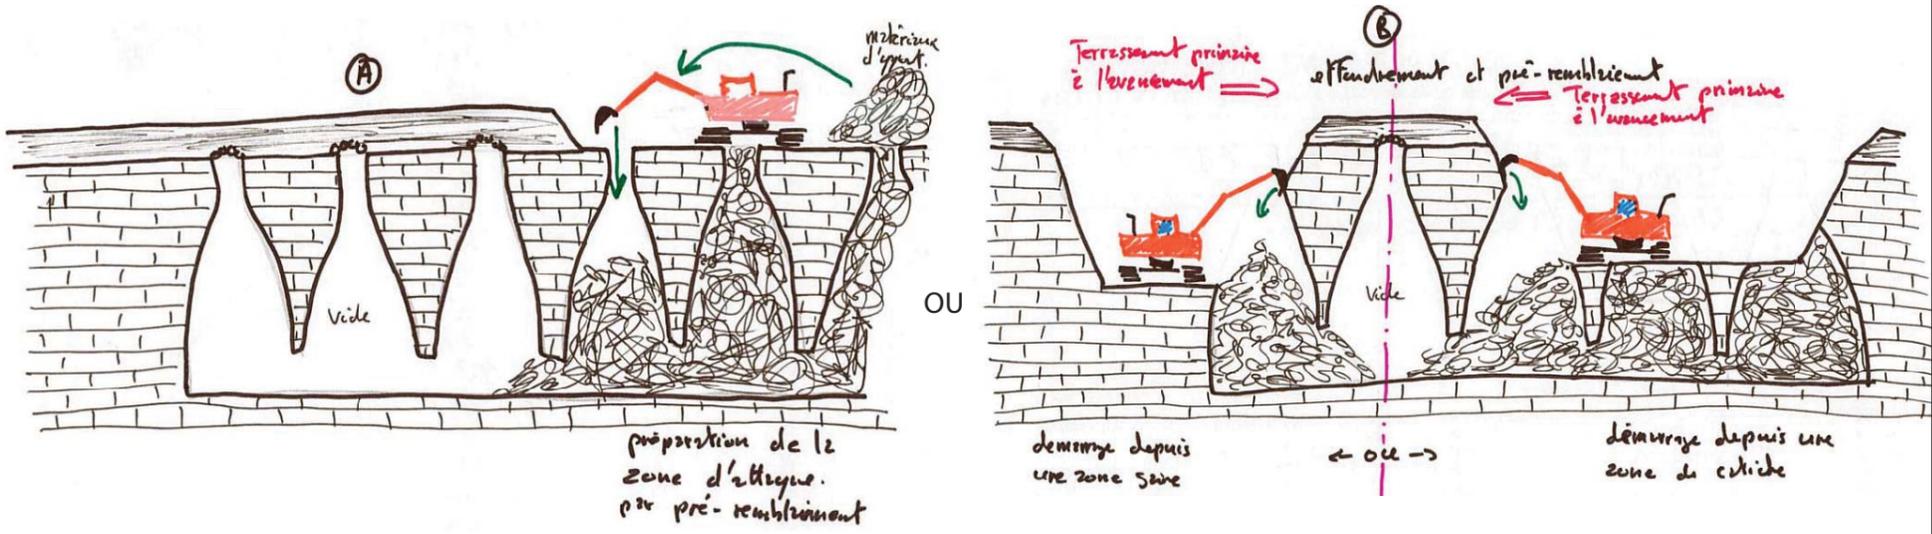
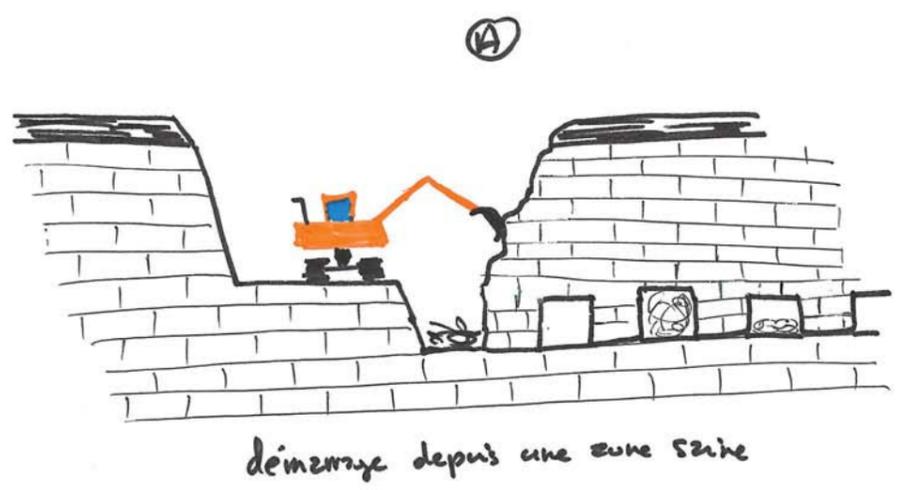
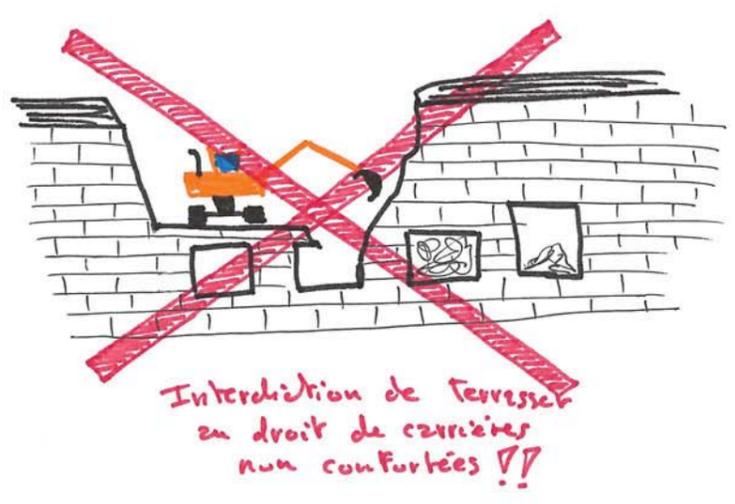
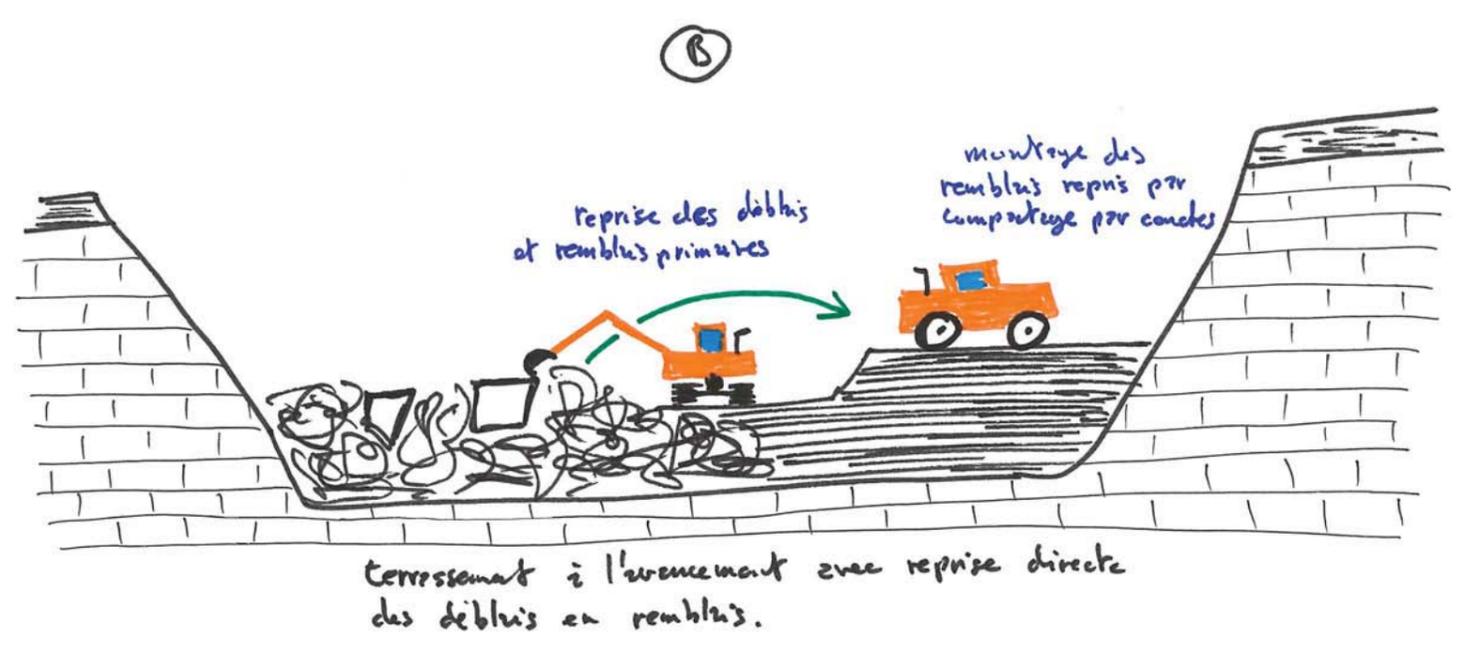
<b>SCHEMAS EXECUTION DES TERRASSEMENTS</b>

- défrichage de l'ensemble du site ;
- préparation d'une plateforme pour la base vie et le stockage de matériaux ;
- terrassement pleine masse ;
- remblaiement.

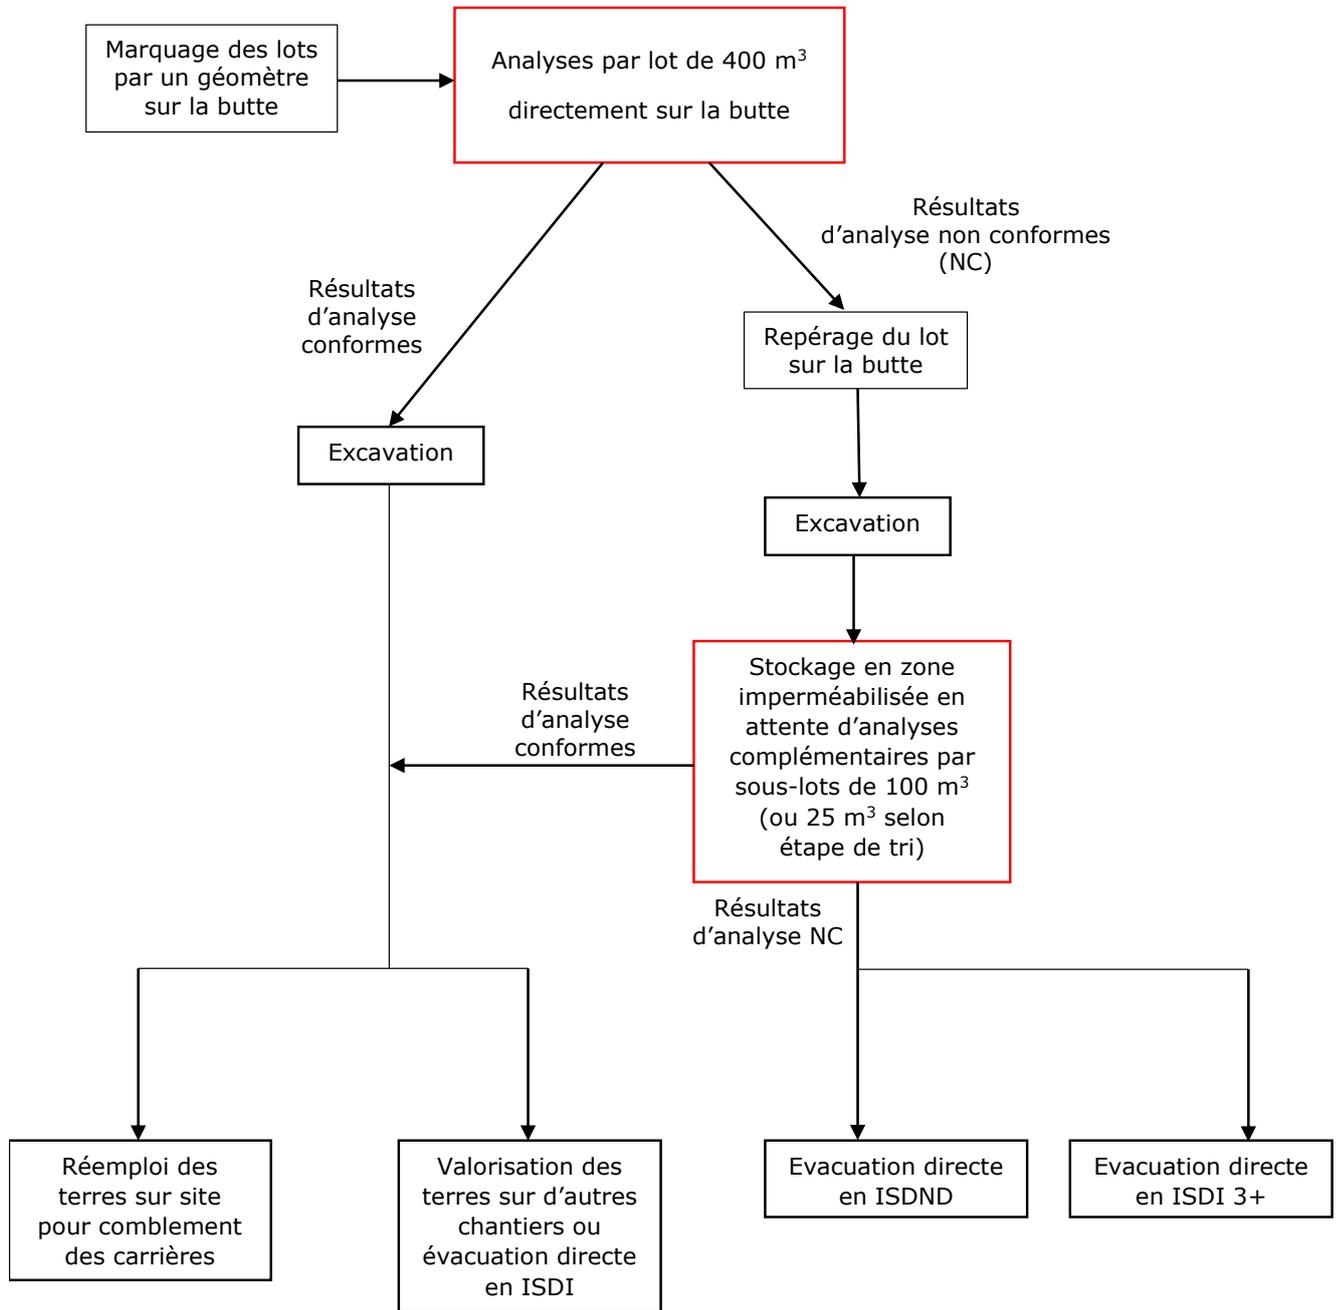
**Méthodologie de gestion des terres de la butte**

Les études ont montré une pollution de la butte très limitée. Cependant, le projet de comblement des carrières souterraines ne doit concerner que des terres inertes au sens de l'arrêté du 12 décembre 2014. Un système de tri des terres de la butte doit donc être mis en place dans le cadre de ce chantier. L'objectif de ce tri est de permettre une réutilisation raisonnée et maîtrisée des terres, dans des conditions qui ne soient pas de nature à porter atteinte à l'environnement et à la santé humaine.
