## Localisation des SM2BAT au printemps

### **ÉTUDE GÉOTECHNIQUE (SEMOFI)**

# Rapport diagnostic Carrières souterraines (Mission G5)

**Projet LEROY MERLIN**

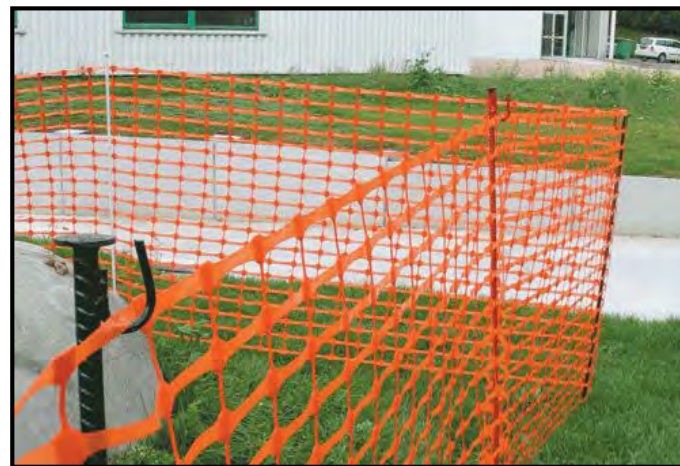
**Photo 7 : Exemple de système de balisage souple (Source : internet)**

maître d'ouvrage. Le balisage devra être effectué par un écologue et le maître d'ouvrage avec au minimum un ruban de chantier (rubalise). Il est également possible d'utiliser un grillage de signalisation, des barrières HERAS... Ce balisage devra être effectué sous la responsabilité du maître d'ouvrage. Des contrôles réguliers du respect du plan de circulation et du balisage seront effectués par un écologue dans le cadre d'un suivi de chantier. **Un état des lieux doit ensuite être réalisé par ce dernier avant et après la phase travaux afin de vérifier que les zones mises en défens n'ont pas été impactées.**

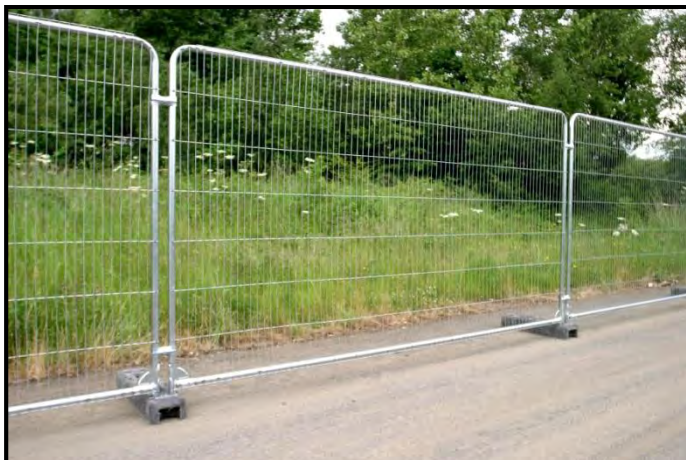
**Photo 8 : Exemple de système de balisage type rigide (Source : internet)**

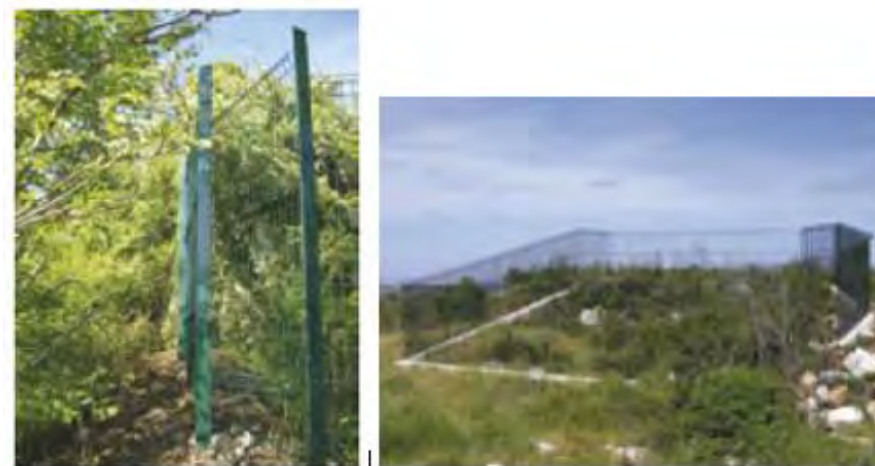
**Figure 10 : Type de grillage suggéré et aspect visuel de site souterrain mis en protection (Source : EUROBATS)**

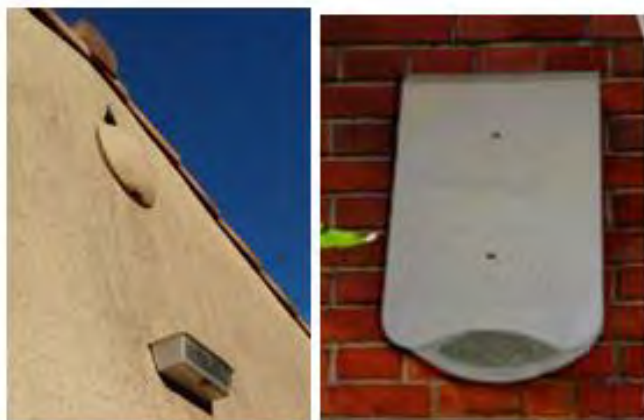
Figure 11 : Exemples de gîtes diurnes artificiels (Source internet)

Afin de couvrir **l'ensemble du cycle biologique** des chiroptères, il est envisageable de poser des **gîtes artificiels estivaux** sur les futurs bâtiments. Ces gîtes doivent être placés de préférence sur une façade orientée au sud ou à l'est pour les protéger des vents dominants qui peuvent aussi ramener la pluie. Il ne semble pas nécessaire de poser ce genre de gîtes en grand nombre étant donné la fréquentation printanière constatée sur le site. De plus, l'attractivité de ce genre de gîte est parfois limitée. Ces gîtes doivent préférentiellement être installés dans les **zones les plus calmes** de la zone de projet.

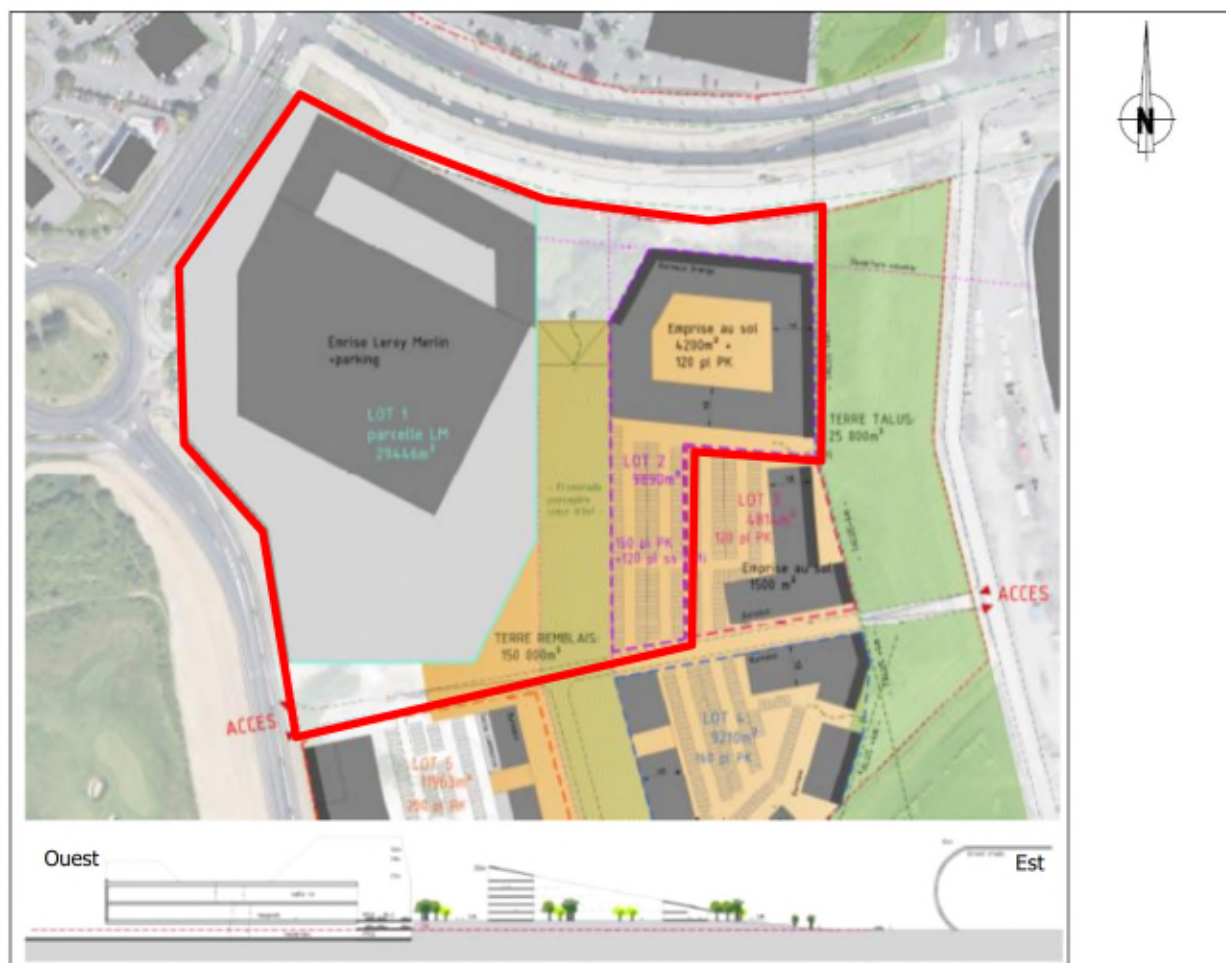
Figure 1 : schéma du plan de masse + coupe du projet (source : AvantPropos Architectes)

Le projet représente une emprise de l'ordre de 47 500 m<sup>2</sup>.

Le magasin représenterait une surface de l'ordre de 10 000 m<sup>2</sup>, et le parking, de l'ordre de 11 000 m<sup>2</sup>.

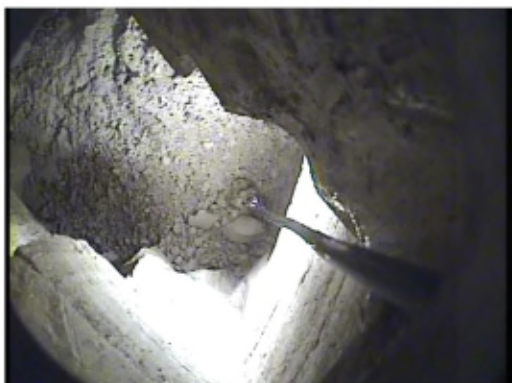
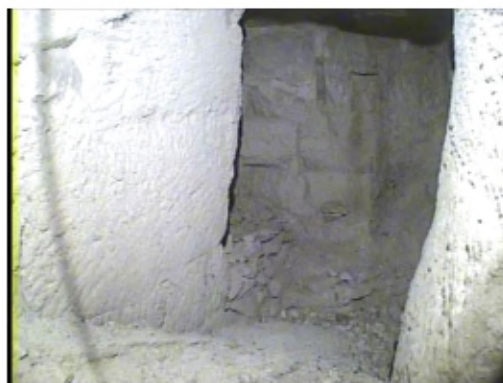
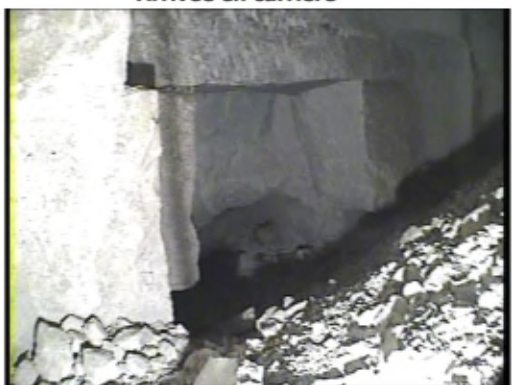
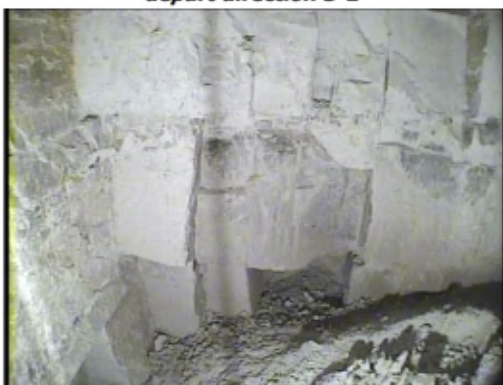
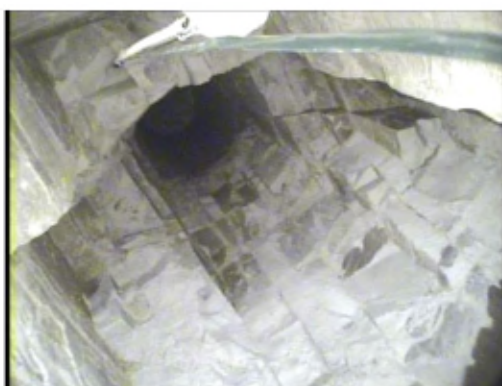
Un forage a mis en évidence un vide important. Une inspection vidéo a donc été réalisée. Elle a montré qu'il s'agissait d'une catiche vide, hors carrière connue. Les photos suivantes sont extraites de la vidéo.

*Arrivée en carrière*

*départ direction S-E*

*Amorce de départ vers l'Ouest*

*amorce de départ vers le N-O*

*Vue de la tête de catiche, 1.5 m à l'Ouest du forage F01*

L'ensemble parait en bon état. Il semble qu'il existe un prolongement par le départ S-E. Il pourrait être intéressant d'ouvrir la catiche et de faire une visite.

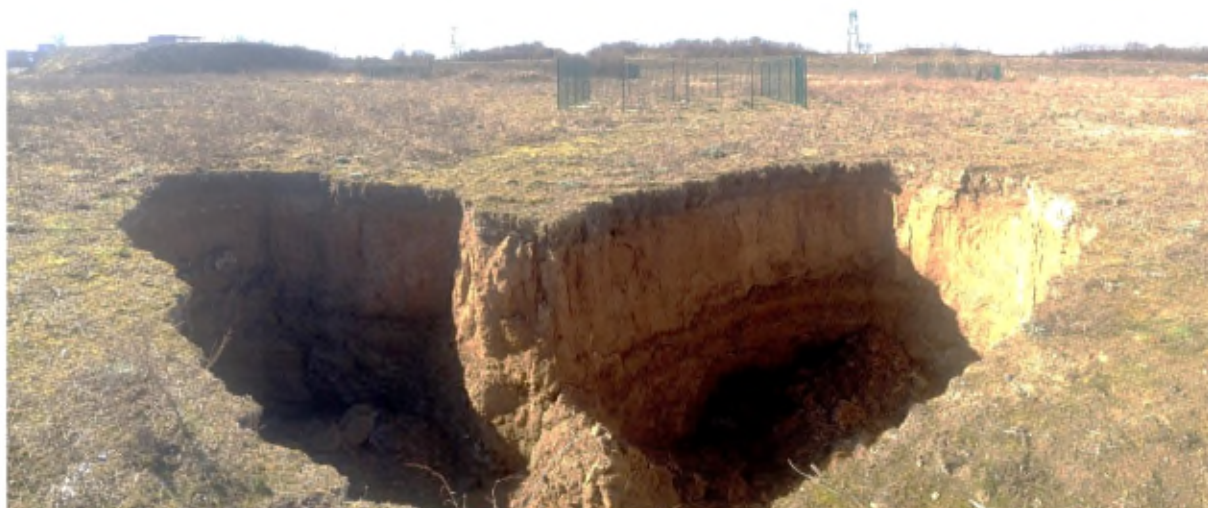
D'ailleurs en l'espace que 3 semaines, il s'est produit un effondrement important de galeries.

***Effondrement important de galerie, visitées en 2007 (20 x 6 x 5 m) à proximité de la zone d'étude  
Effondrement entre la deuxième et dernière semaine de février 2015***

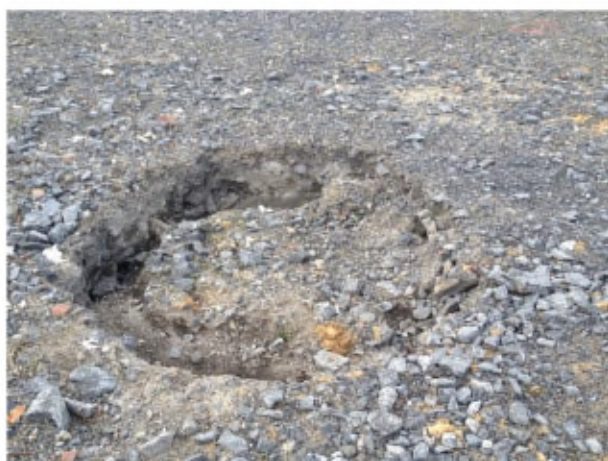
Les nombreux effondrements visible sur le site d'étude ou à proximité immédiate indique que certains comblements tassent, que des têtes de catiches sont proches de l'effondrement, et même que certaines galeries sont en ruine.

***Tassement de remblai ou début d'effondrement***
